# Fichas de investigación de accidentes del Invassat

Caída a distinto nivel por fracaso de tramo de barandilla de protección deficientemente dispuesta, cuando el trabajador apoya sobre la misma por desequilibrio originado en la tarea.

FIA 2\_2015

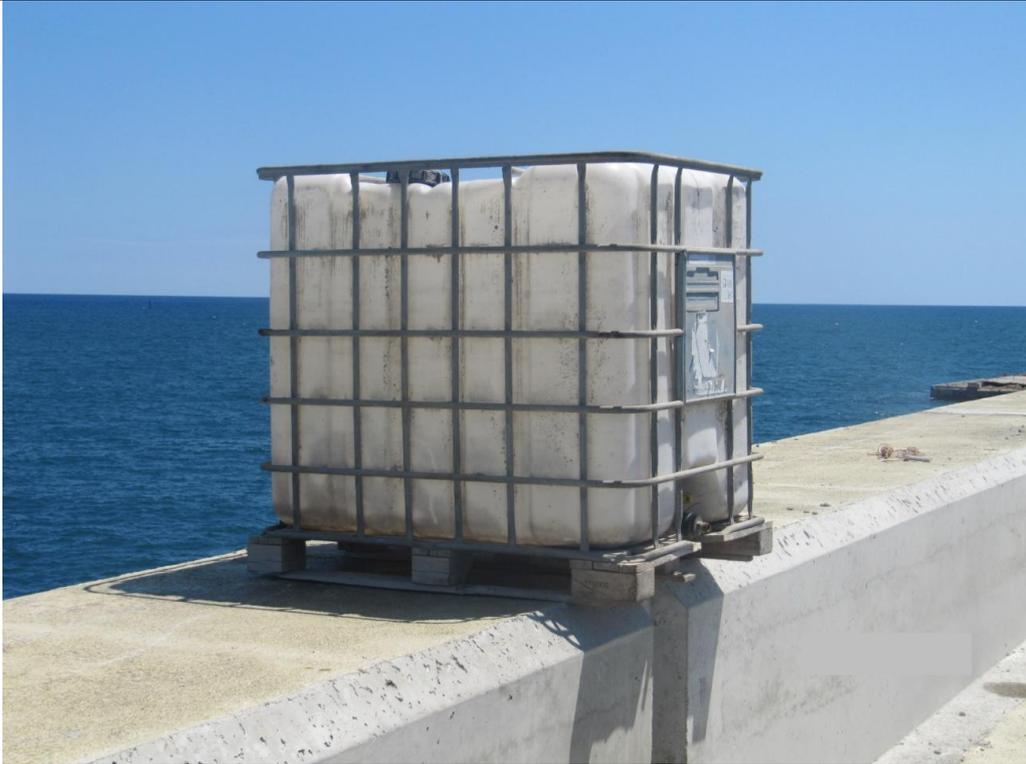
**Fotografía nº1.** Depósito superior de agua, ubicado en el antepecho de la coronación del espaldón

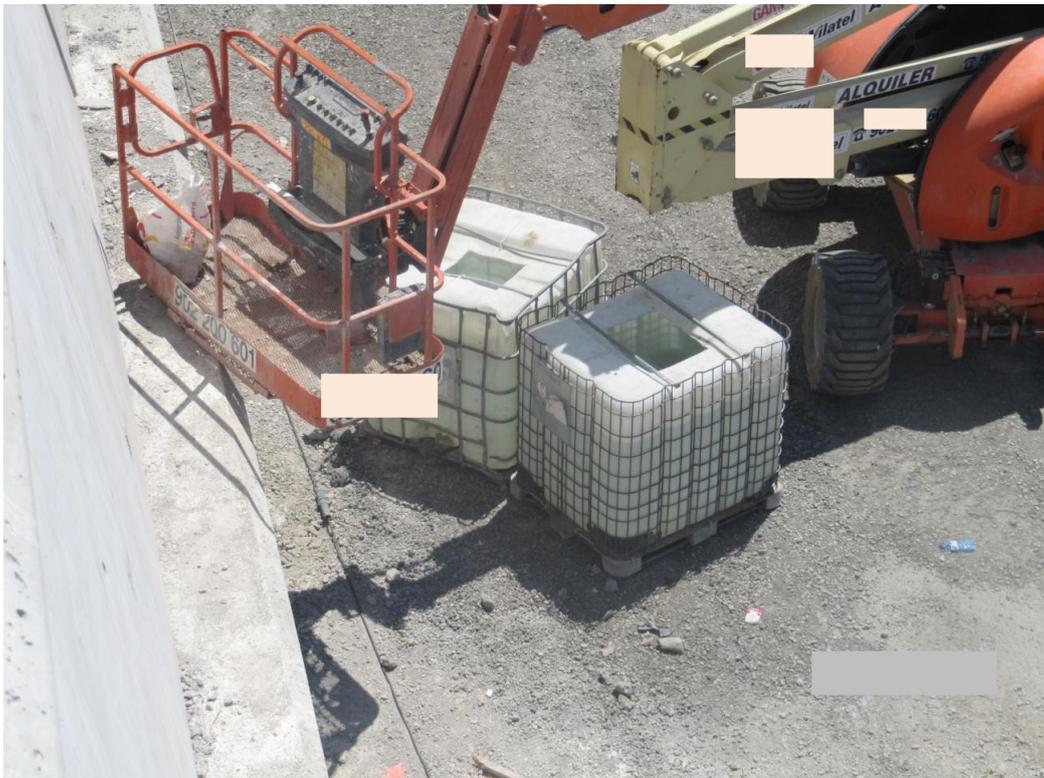
**Fotografía nº2.** Depósitos inferiores desde los cuales se bombea el agua al depósito superior.

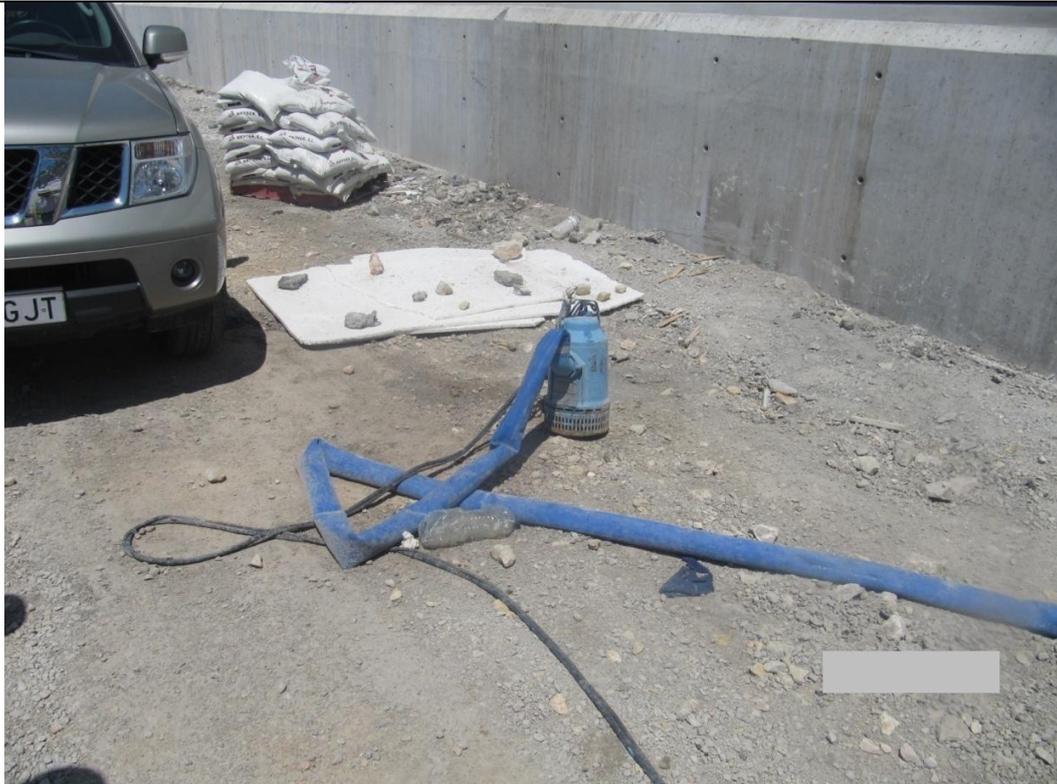
**Fotografía n°3.** Equipo de bombeo y tubería de impulsión

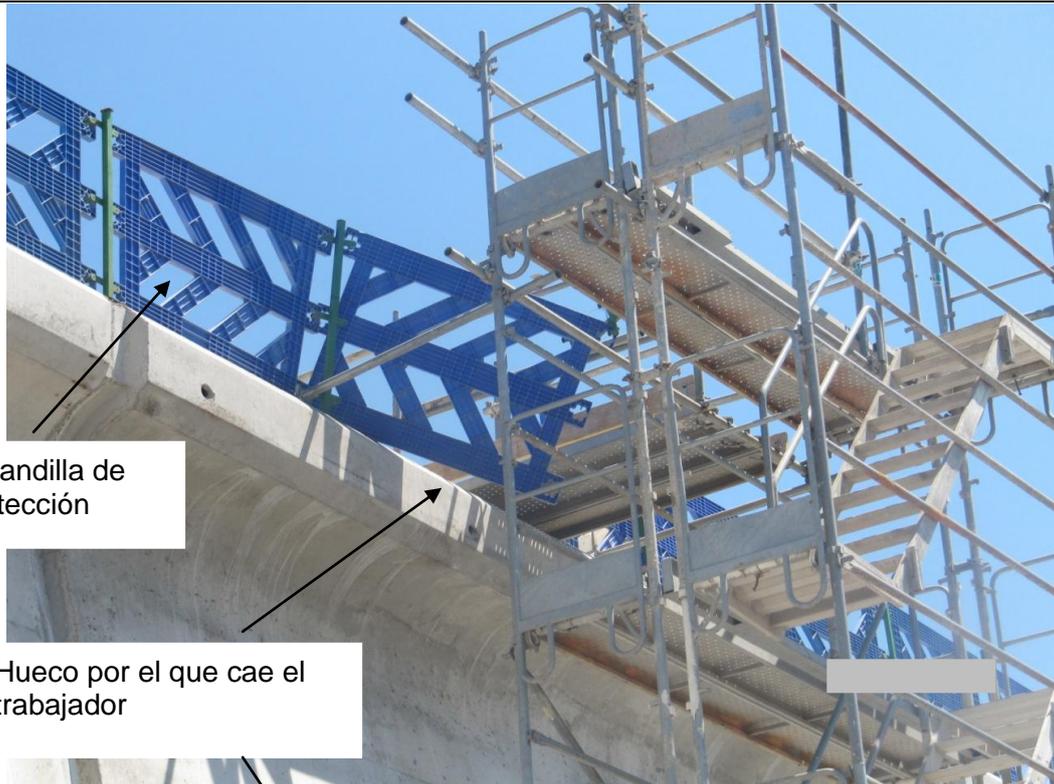
Al apoyarse en dicho tramo, se liberan las fijaciones del último montante de la barandilla, el cual había sido atado con alambre a la propia estructura de la barandilla de la pasarela de acceso, lo que provoca que se libere ésta y que caiga el trabajador por el hueco producido entre espaldón y torre de acceso, cayendo hasta la zapata del mismo, en una caída de aproximadamente 7 metros.

Barandilla de protección

Hueco por el que cae el trabajador

**Fotografía nº4.** Detalle del tramo de barandilla que cede y hueco por el que cae el trabajador

La fijación del poste correspondiente al encuentro de la barandilla con la pasarela de acceso desde la torre no se había ejecutado de la forma descrita debido a que dicho último tramo a proteger tenía una longitud inferior al correspondiente con un tramo completo de barandilla (1,5 metros) y por tanto la ubicación del último poste habría coincidido con la propia pasarela.

Este hecho motivó que se adoptara una solución improvisada consistente en el atado del poste que fracasó mediante alambres a la estructura de la barandilla de la pasarela de acceso.

**-Causas del riesgo:** la inadecuada sujeción del poste o mástil del tramo de barandilla en cuestión origina la aparición del riesgo.

-En cualquier caso, como se ha dicho, la barandilla debe disponerse y utilizarse en las condiciones previstas por el fabricante de la misma. Deben desterrarse por tanto soluciones improvisadas que además no son contempladas por el fabricante y que no garantizan la debida resistencia, estabilidad y protección de la barandilla.

Como consecuencia, el tramo de barandilla que originó el suceso accidental debió montarse con sus dos postes (y no solo uno) perfectamente embutidos en la solera de coronación del espaldón en sendos agujeros previstos al efecto, lo que pudo haberse

conseguido mediante solape con el tramo de barandilla anterior.

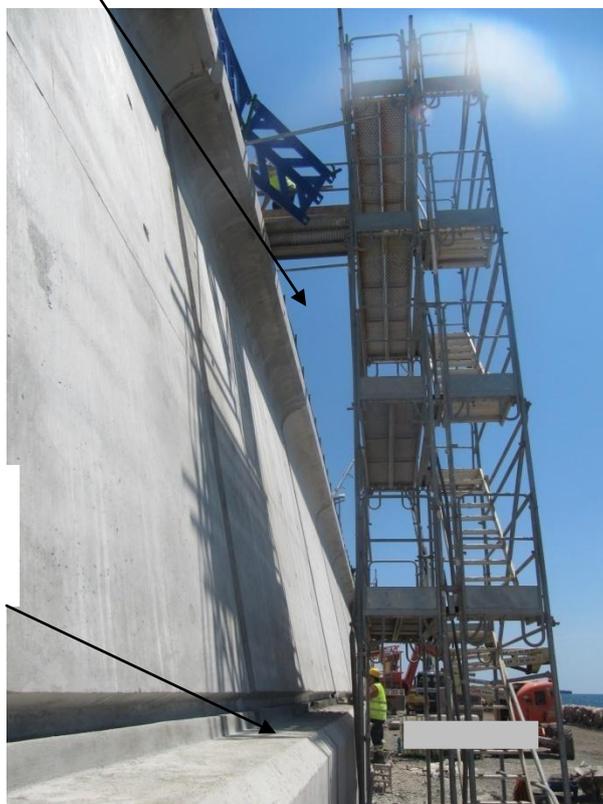
El trabajador cae sobre la zapata del espaldón

**Fotografía nº5.** Detalle de la trayectoria de caída

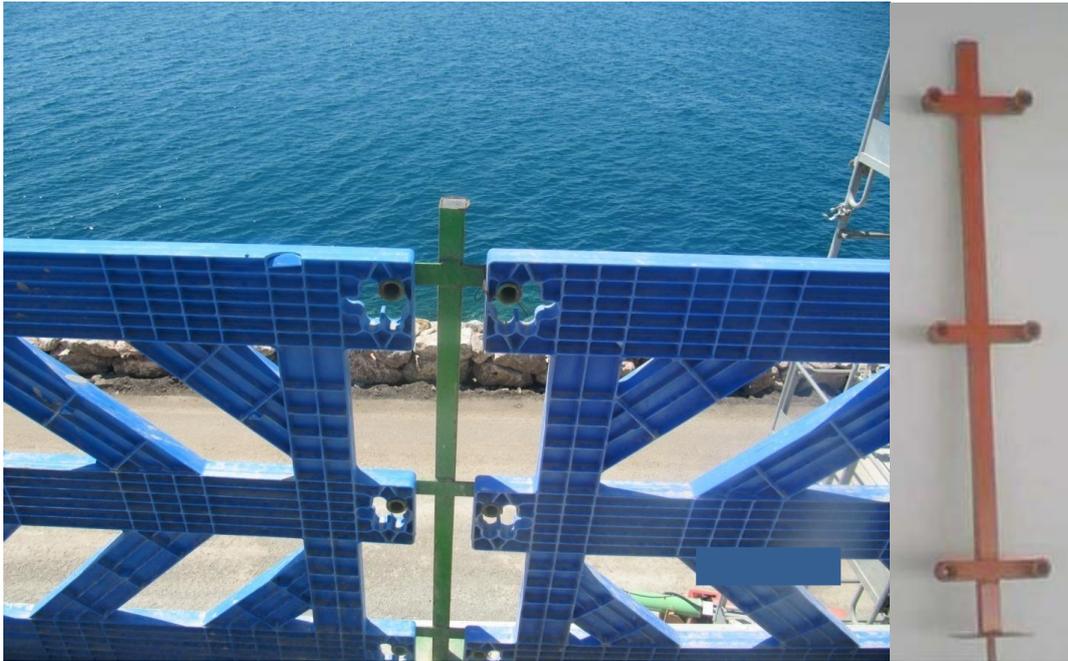
- ✓ La barandilla utilizada como protección colectiva puede verse en la siguiente fotografía. Se trata de una pieza monoblock constituida por listón superior, intermedio e inferior o rodapiés. En este tipo de barandilla cada tramo apoya en dos montantes o postes denominados de pincho que se montan con la ayuda de un taladro sobre la superficie de apoyo, donde se introduce el pincho de dicho poste a una profundidad mínima de 15 centímetros. En la siguiente fotografía y croquis se pueden observar los detalles descritos.

**Fotografía n°6.** Detalle de la barandilla

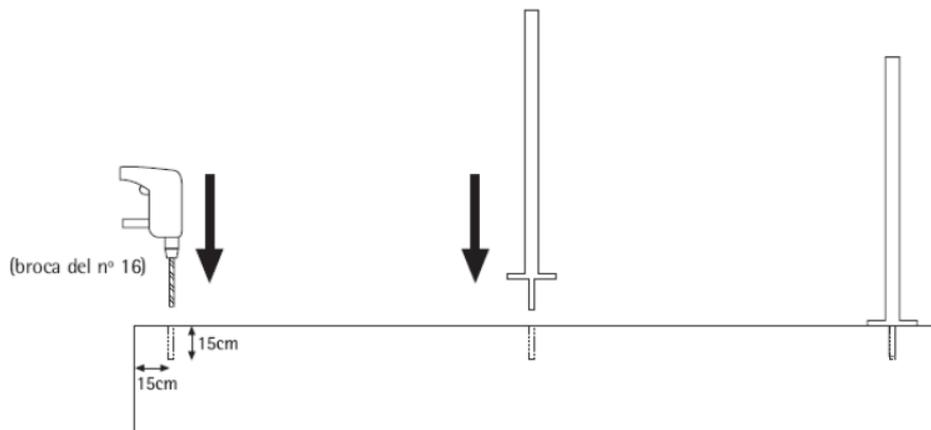
**Figura n°1.** Secuencia de montaje del mástil o poste de la barandilla
