RESUMEN DE LA CAMPAÑA DE PREVENCIÓN EN TALLERES DE AUTOMOCIÓN DE LA COMUNITAT VALENCIANA DESARROLLADA POR EL INVASSAT DURANTE EL AÑO 2015

CAMPAÑA TALLERES DE REPARACIÓN DE VEHÍCULOS

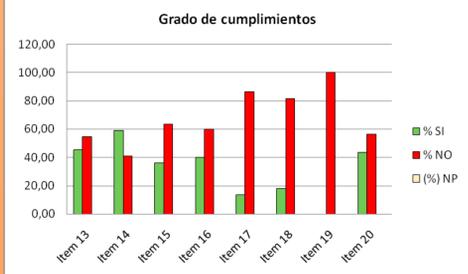
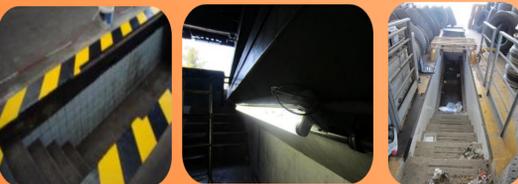
FOSOS

- ESCALERAS DE ACCESO SIN PELDAÑOS ANTIDESLIZANTES NI BARANDILLA/PASAMANOS
- NO SE DISPONE DE ELEMENTOS QUE IMPIDAN LA CAÍDA DE PERSONAS CUANDO NO SE UTILIZA
- NO SE DISPONE DE ZÓCALO O RODAPIÉ QUE IMPIDA LA CAÍDA DE HERRAMIENTAS Y OBJETOS
- INSTALACIÓN ELÉCTRICA INTERIOR NO ANTIDEFLAGRANTE
- NO SE DISPONE DE VENTILACIÓN O DE SISTEMAS DE ASPIRACIÓN FLEXIBLE
- NO SE HA CONSIDERADO EL FOSO COMO ESPACIO CONFINADO
- NO SE DISPONE DE MEDIOS DE EXTINCIÓN EN EL FOSO
- FALTA DE ORDEN Y LIMPIEZA

EN EL 100% DE LOS TALLERES VISITADOS QUE DISPONÍAN DE FOSO, ÉSTE NO SE HA CONSIDERADO COMO ESPACIO CONFINADO

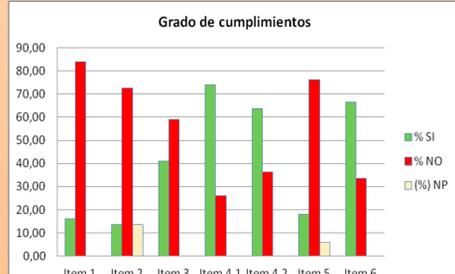
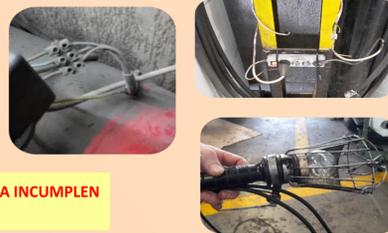
- NO TIENEN CONTRATO DE MANTENIMIENTO
- NO SE REALIZAN INSPECCIONES POR OCA
- LÁMPARAS PORTÁTILES SIN IP ADECUADA
- DEFICIENCIAS EN LA INSTALACIÓN ELÉCTRICA: EXISTENCIA DE EMPALMES EN CABLES, PROTECCIÓN DE CABLEADO DEFICIENTE, SOBRECARGA DE ENCHUFES, ETC.

EL 60% DE LAS CONDICIONES REVISADAS DE LA INSTALACIÓN ELÉCTRICA INCUMPLEN LA NORMATIVA DE SEGURIDAD

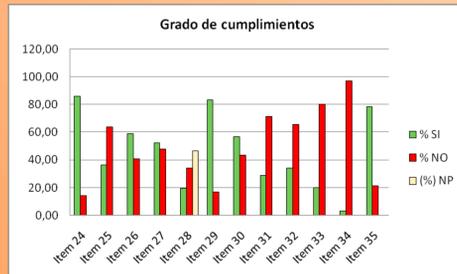
EL 60% DE LOS EQUIPOS DE TRABAJO NO DISPONEN DE LA PROTECCIÓN NECESARIAS FRENTE AL RIESGO DE PROYECCIÓN DE PARTÍCULAS

- TALADRO DE COLUMNA:**
- FALTA CARCASA PROTECTORA DE LOS ELEMENTOS DE TRANSMISIÓN O ÉSTA ES MÓVIL SIN ENCLAVAMIENTO
 - FALTA PROTECTOR DEL PORTABROCAS AJUSTABLE
 - FALTA TORNILLO, MORDAZA O DISPOSITIVOS DE SUJECIÓN DE LA PIEZA A MECANIZAR
 - EXISTE POSIBILIDAD DE PUESTA EN MARCHA INVOLUNTARIA

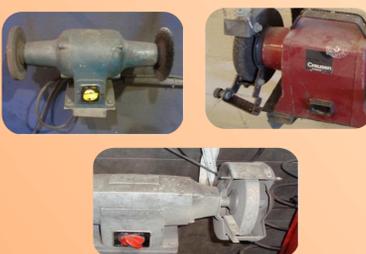
- ESMERILADORA**
- FALTAN LAS CARCASAS PROTECTORAS DE LAS MUELAS O ÉSTAS SON PARCIALES
 - SOPORTE DE APOYO MAL REGULADO
 - INEXISTENCIA DE GUARDA ANTICHISPA
 - FALTAN LAS MICAS PROTECTORAS, LAS PANTALLAS FRENTE A PROYECCIONES
 - EXISTE POSIBILIDAD DE PUESTA EN MARCHA INVOLUNTARIA

- PRENSA HIDRAULICA MANUAL:**
- FALTA PROTECTOR FRONTAL FRENTE A PROYECCIONES

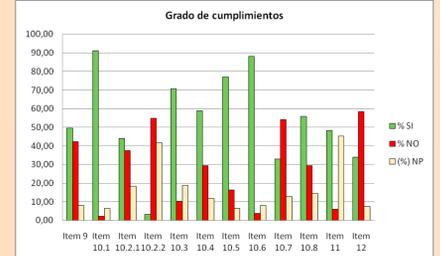
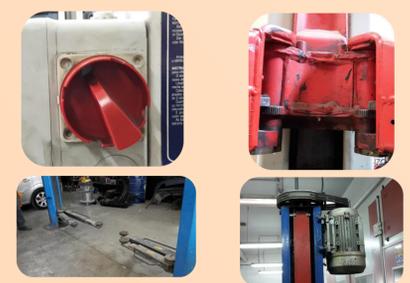
- FALTA DE MANTENIMIENTO O MANTENIMIENTO NO ACORDE AL MANUAL DE INSTRUCCIONES
- INTERRUPTORES ROTOS, SIN POSIBILIDAD DE ANCLAJE DEL ELEVADOR Y VEHÍCULO
- FALTA DE SEÑALIZACIÓN DE LA ZONA DE INFLUENCIA DEL ELEVADOR Y VEHÍCULO
- BLOQUEO AUTOMÁTICO DE BRAZOS CON MECANISMO DE DESBLOQUEO MANUAL EN MAL ESTADO
- TACOS DE GOMA DE LOS BRAZOS EN MAL ESTADO
- ELEMENTOS DE TRANSMISIÓN ACCESIBLES

EL 40% DE LOS TALLERES NO REALIZADO UN MANTENIMIENTO ADECUADO DE LOS ELEVADORES

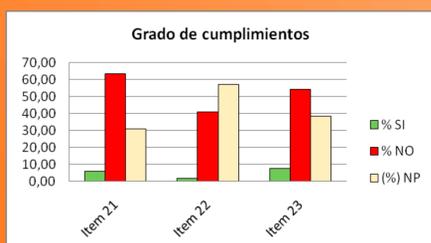
- NO SE REALIZAN LAS INSPECCIONES REGLAMENTARIAS

EL 50% DE LOS CALDERINES DE LOS COMPRESORES NO HAN PASADO LAS REVISIONES REGLAMENTARIAS DE ACUERDO AL RD 2060/2008, SOBRE EQUIPOS A PRESIÓN

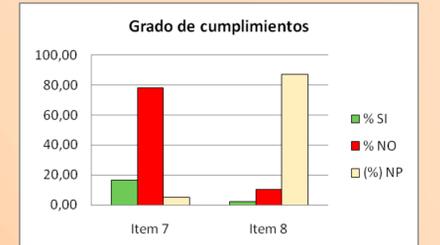
- NO SE IDENTIFICA NI SE EVALÚA EL RIESGO DE EXPLOSIÓN
- NO SE REALIZA EL DOCUMENTO ATEX Y NO SE PLANIFICAN E IMPLANTAN LAS MEDIDAS PREVENTIVAS DEL DOCUMENTO

EL 80% DE LOS TALLERES NO HAN EVALUADO EL RIESGO DE GENERACIÓN DE ATMÓSFERAS EXPLOSIVAS
