# Fichas de investigación de accidentes del Invassat

**Caída de un peón de recogida a distinto nivel desde el  
estribo de un vehículo de recogida de residuos sólidos urbanos  
con consecuencia de lesiones múltiples en la cabeza.**

FIA 5\_2017

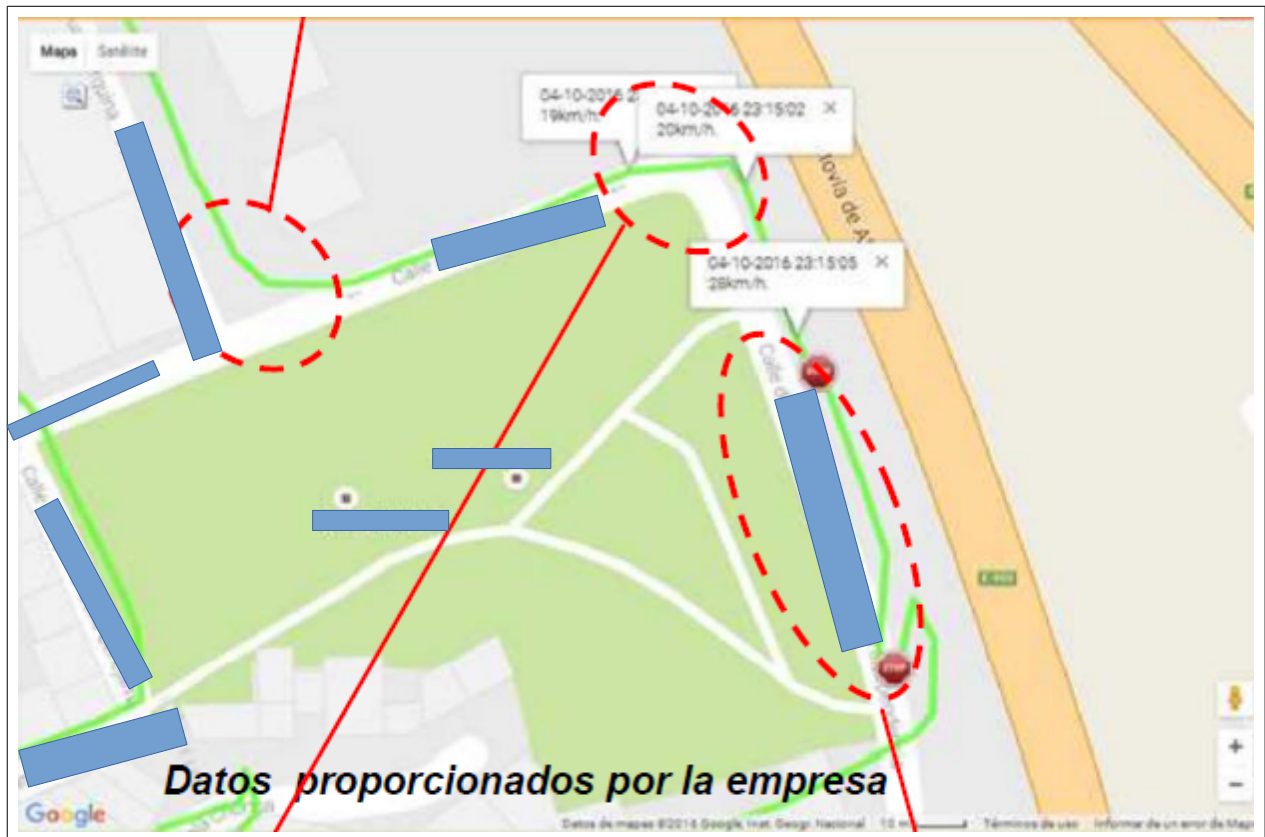
El trazado de la calle obligó al camión a realizar un giro de 90º, cuando se encontraba circulando a una velocidad entre 19-28 km/h. En ese momento, el trabajador accidentado se encontraba subido al estribo. El trabajador tenía un guante sucio de la última operación de carga de contenedores y retiró la mano del asidero con la intención de limpiarlo en el momento del giro. Este giro provocó que el trabajador se desequilibrara y cayera del estribo.

Croquis sobre el giro elaborado con la información de velocidad del localizador del vehículo.

- Caída del trabajador del estribo, al no encontrarse correctamente sujeto a los estribos, y por acción de la fuerza centrífuga ejercida al realizar el vehículo un giro de 90º

- Al no estar eliminado el riesgo de caída a distinto nivel del trabajador desde el estribo del camión en circulación, se evitará realizar los desplazamientos en el interior del habitáculo del conductor por parte del trabajador, y por tanto el uso de los estribos.
- Cuando no sean adoptadas las medidas propuestas en el apartado anterior deben adoptarse las siguientes medidas:
  - ✗ Sistemas de retención automáticos, utilización de cinturones de retención del trabajador al estribo con anclaje a punto fijo, etc.
  - ✗ No emplear estribos en trayectos largos o aquellos en los cuales existan elementos o maniobras que puedan provocar la caída del trabajador (bacheados, altas pendientes, giros bruscos, etc.).
  - ✗ Uso de EPIs que limiten las consecuencias de la caída.
  - ✗ Refuerzo de las actividades formativas y de control de los trabajos.
