Fichas de investigación de accidentes del Invassat

Accidente por caída a distinto nivel desde el primer forjado de una obra en construcción.

FIA 19_2018

Accidente por **CAÍDA A DISTINTO NIVEL** desde el primer forjado de obra de construcción

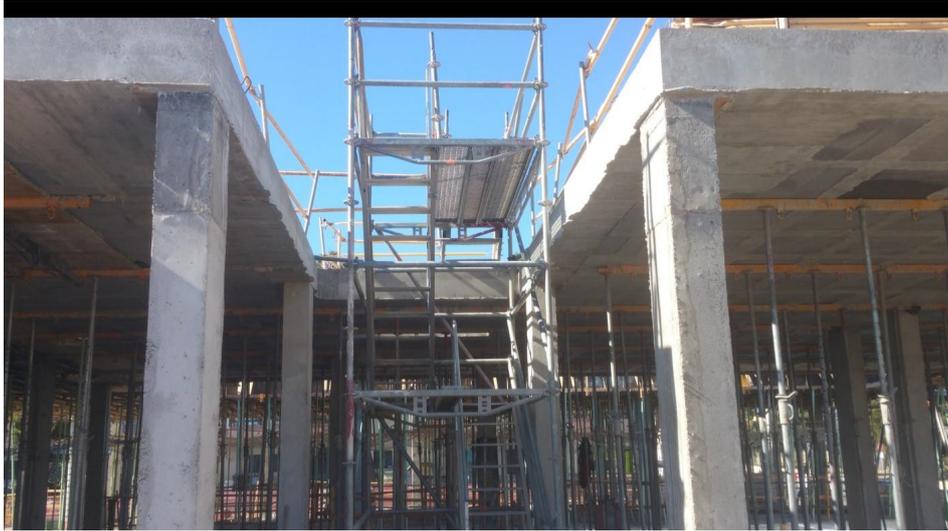
Para el acceso al primer forjado, se hacía uso de un andamio multidireccional. Dicho acceso, desembarcaba en un tablón de madera apuntalado, como parte del encofrado continuo que cubría un retranqueo del forjado (tragaluz).

Fotografía 1 Detalle de andamio multidireccional utilizado para el acceso al primer forjado. En el momento de la fotografía, ya se había retirado el encofrado continuo y el andamio se había acercado al forjado definitivo.

- El agente material es la Estructura de encofrado continuo en zona de desembarco de escalera de acceso: Se constata certificado de montaje donde se especifica que los materiales que componen el sistema de encofrado, han sido montados según las instrucciones de montaje del fabricante del encofrado horizontal utilizado y según instrucciones de montaje del fabricante de los puntales utilizados.

- Se constata certificado de montaje de la escalera de acceso, donde especifica lo siguiente:“**** certifica que la torre de acceso, de acero, formada por andamio multidireccional ****), cuyo material fue montado por el personal de **** el ++/+ +/2018, cumple con la normativa vigente en materia de Seguridad: Serie UNE-EN -12810 Y 12811 y R.D. 2177/2004 y se ha montado siguiendo las instrucciones del fabricante y suministrador.”

- Se deberá asegurar la estabilidad de la superficie de desembarco de la escalera de acceso a segundo forjado, tal y como especifica el anexo IV del R.D. 1627/1997, de obras de construcción, en su parte A, apartado 2: Estabilidad y solidez.

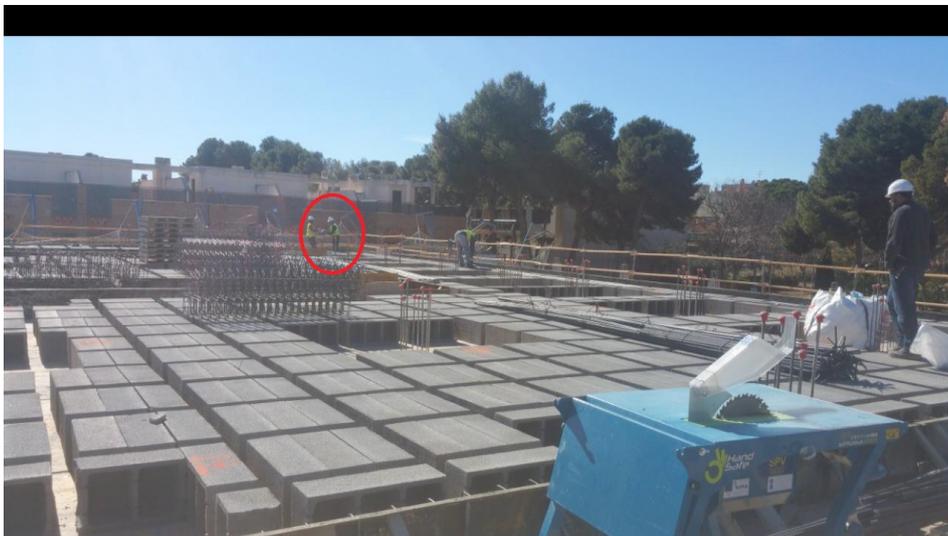
Fotografía 2. Vista general del estado de la obra en el primer forjado, con detalle de la zona donde se encontraba el trabajador accidentado momentos antes del suceso.

En un momento determinado, mientras los trabajadores de la otra empresa estaban limpiando la zona, el trabajador accidentado se disponía a bajar por la escalera pisando un tablero que se

acababa de desapuntalar por bajo. Como consecuencia, el trabajador accidentado cayó al forjado inferior desde una altura de aproximadamente 3 metros, impactando con el suelo con el lado izquierdo del cuerpo incluida cabeza.

- No mantener la zona balizada durante las tareas de desencofrado que evite el que otros trabajadores distintos a los que realicen la tarea, puedan acceder a la zona.
- Falta de coordinación entre la empresa que realiza las tareas de desencofrado y la empresa de ferralla que se encuentran trabajando de forma simultánea en el tiempo.
- No garantizar la estabilidad de la superficie de desembarco de la escalera de acceso.
- Tránsito del trabajador por zona de encofrado continuo que estaba siendo desencofrado en su parte inferior.
- La altura de la caída (3metros aproximadamente) y la forma de la caída, sobre el lado izquierdo del cuerpo causan las consecuencias dañinas en el trabajador.

- Tal y como especifica el propio Plan de seguridad de la obra y queda reforzado en las reuniones ordinarias de la comisión de coordinación de actividades empresariales de la obra: “durante el desencofrado se mantendrá la zona balizada, sin que puedan acceder otros trabajadores distintos a los que realizarán ese trabajo”.

- Se deberá garantizar la coordinación de actividades durante las tareas de desencofrado entre las diferentes empresas que intervienen en la obra. Tal y como especifica el artículo 9 del R.D. 1627/1997, de obras de construcción, entre las obligaciones del coordinador en materia de seguridad y de salud durante la ejecución de la obra, está la de “Organizar la coordinación de actividades empresariales prevista en el artículo 24 de la Ley de Prevención de Riesgos Laborales”.
