# Fichas de investigación de accidentes del Invassat

**Accidente GRAVE por atrapamiento del pie del trabajador  
entre el montacargas y el suelo mientras se disponía a sacar  
un palet del montacargas**

FIA 1\_2017

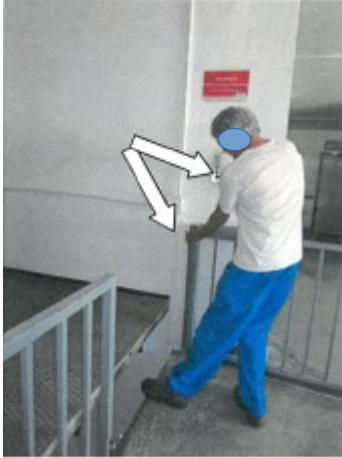
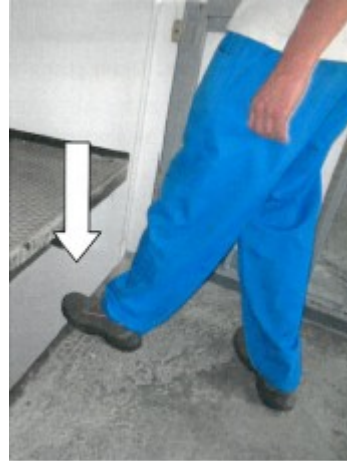
Para ello oprime con una mano el dispositivo de enclavamiento de la máquina desactivándolo, a la vez que con la otra mano presiona el pulsador de primera planta, lo que provoca el descenso de la plataforma del montacargas, todo ello sin percatarse que la punta de su pie izquierdo sobresalía del borde del piso de dicha primera planta, en la zona de recorrido del montacargas, lo que provoca el atrapamiento del pie del trabajador entre la plataforma del montacargas y el borde del piso.

El montacargas dispone de una puerta abatible doble, con una anchura total aproximada de 2,5m y una altura de 1m, asociada a un dispositivo de enclavamiento por el que, ante la apertura de la puerta, el equipo detiene su movimiento.

Dicha puerta puede abrirse en un nivel sin que el montacargas esté posicionado en dicho nivel.

- Cuando los elementos móviles de un equipo de trabajo pueden entrañar riesgos de accidente por contacto mecánico deberán ir equipados con resguardos o dispositivos que impidan el acceso a las zonas peligrosas o que detengan las maniobras peligrosas antes del acceso a dichas zonas. Todo ello de conformidad con el apartado 8,punto1 del anexo I del RD 1215/1997.

- En el caso que nos ocupa, la puerta no es adecuada, ya que además de no disponer de un dispositivo de bloqueo que impida abrirla hasta que la plataforma no esté al nivel del piso, presenta puntos de acceso a los elementos móviles del montacargas. Concretamente, la puerta debe tener una altura que impida que el trabajador pueda invadir la zona peligrosa (de recorrido del montacargas) por la parte superior de ésta. Asimismo, la puerta debería estar cuajada de tal forma que impidiera la invasión de la zona peligrosa con los miembros inferiores y superiores del trabajador, a través de ella.

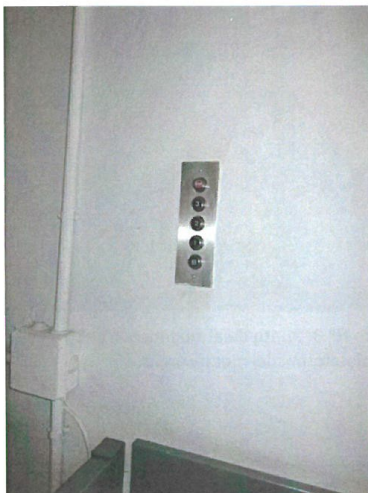
Detalle de la botonera del montacargas

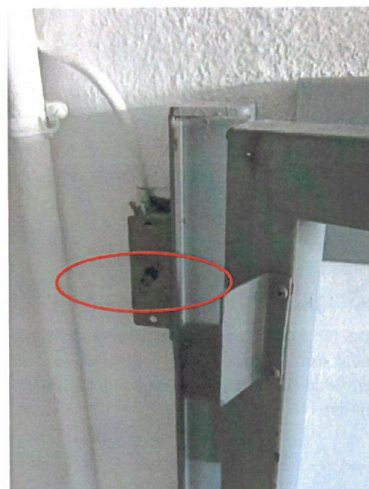
Detalle del dispositivo de enclavamiento del montacargas

- Posibilidad de apertura de la puerta del montacargas en un nivel, no estando la plataforma situada en dicho nivel.
- Acción del trabajador de anular el dispositivo de enclavamiento que posee la puerta del montacargas, mientras al mismo tiempo pulsaba el botón de bajada del elevador.
- Colocación involuntaria del pie del trabajador en la trayectoria del montacargas en su movimiento descenso.
