# Fichas de investigación de accidentes del Invassat

**Caída a distinto nivel por desplazamiento  
sobre una zona de cubierta no resistente y desprotegida,  
por rotura de la misma.**

FIA 3\_2017

**PROCEDENCIA: Instituto Valenciano de Seguridad y Salud en el Trabajo - INVASSAT**

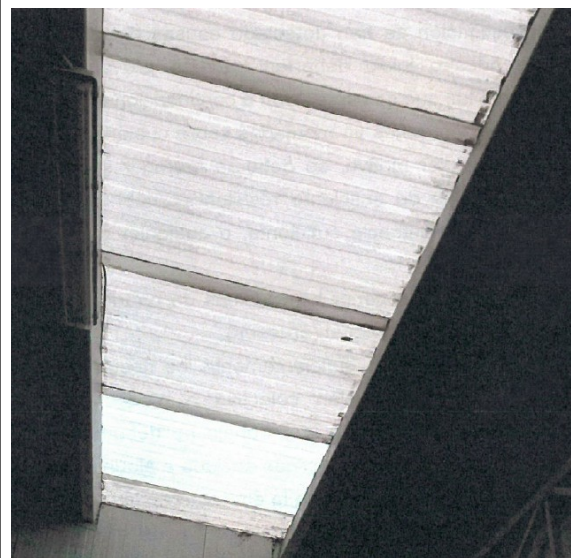
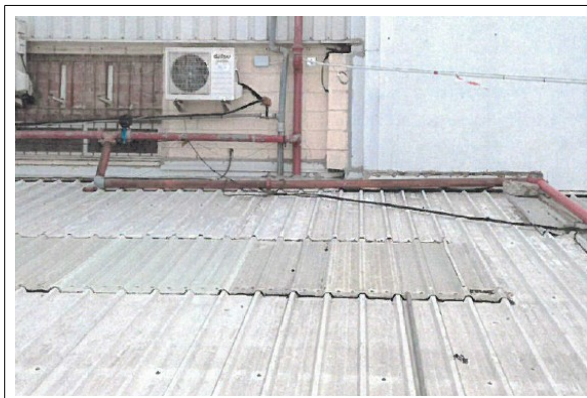
El accidente sucedió cuando el trabajador situado en la cubierta, como parte del procedimiento, tiró del cable a pasar al mismo tiempo que se desplazaba por la misma, encontrándose sin arnés debido a un olvido tras el descanso. En dicho desplazamiento, pisó un lucernario o placa translúcida rompiéndola y cayendo a través de ella desde una altura de 4,5 m., hasta el piso de la nave.

- Agente material: Placa translúcida de la cubierta de la zona de expedición, en la imagen.
- El riesgo de las zonas no resistentes (no pisables) en la cubierta se detectó en la Evaluación de Riesgos, según documentación aportada por la empresa. Se propuso como medida correctiva el uso de arneses de seguridad.
- También se aporta la documentación de formación del trabajador. Entre otras: Aula permanente (8h), Segundo ciclo en electricidad (20h), segundo ciclo de trabajos en altura (6 horas)
- La empresa entrega documentación de entrega de EPIs, entre otros, el arnés de seguridad.

- Desplazamiento del trabajador por la zona no resistente de la cubierta al no portar el arnés con cabo de anclaje limitador, lo que provoca la pisada del accidentado sobre el lucernario y la rotura del mismo con la consecuente caída del trabajador.

- Cuando existan lucernarios ya montados sobre cubiertas a las que se tenga que acceder por cualquier motivo, se deberán proteger sus lados accesibles (bien mediante barandillas de suficiente resistencia, cubriéndolos con emparrillados metálicos de suficiente resistencia o cualquier otra medida de eficiencia preventiva similar).

- Siempre se deberán anteponer las medidas de protección colectiva frente a las medidas de protección individual (arneses).
- Cuando no se han limitado lo suficientemente los riesgos de caída en altura por medios técnicos de protección colectiva o mediante medidas, métodos o procedimientos de organización del trabajo se deberán utilizar los equipos de protección individual necesarios (arnés anclado a algún dispositivo de anclaje con una resistencia superior a 10 kN en la dirección en la que se aplicará la fuerza en caso de caída, comprobada por ensayo sobre un modelo de laboratorio o por cálculo).
