# Fichas de investigación de accidentes del Invassat

ACCIDENTE **GRAVE** POR **CAÍDA A DISTINTO NIVEL** DESDE ESCALERA DE TIJERA

FIA 27\_2019

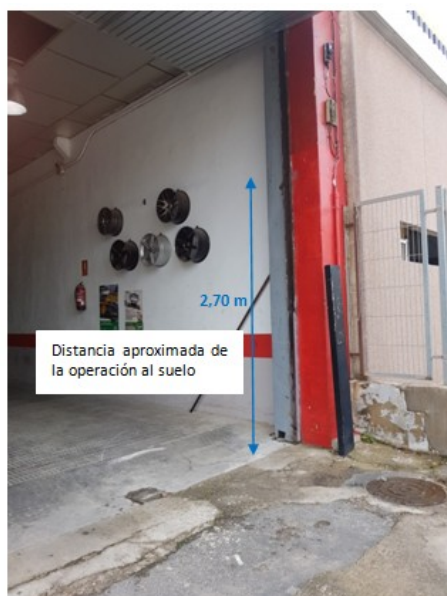
En concreto el día del accidente se encontraba realizando tareas de reparación de un portón metálico en una nave de un taller de vehículos. La puerta en cuestión había sido dañada por un camión y presentaba una deformación en la guía que dificultaba el cierre.

Foto Nº 1: Puerta de entrada a la empresa, cuya guía debía enderezar el trabajador accidentado

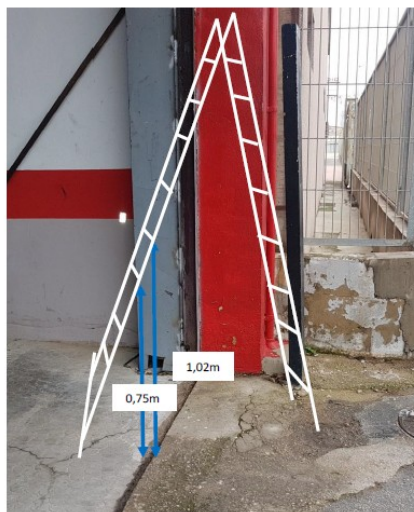
El accidente se produjo cuando, subido en el tercer o cuarto peldaño de la escalera, el trabajador accidentado intentó enderezar la guía de la puerta haciendo palanca con una llave inglesa y utilizando las dos manos para ello.

En un momento dado, se le resbaló la llave y perdió el equilibrio, por lo que el trabajador por miedo a caerse y a que la pierna se le quedara atrapada entre los peldaños de la escalera, decidió saltar de la escalera (altura de la caída comprendida entre 0,75 y 1 metro). El operario cayó de pie, apoyándose sobre las dos piernas y posteriormente se venció hacia atrás, quedándose sentado en el suelo.

Foto Nº 2: Posición aproximada de la escalera en el momento del accidente y altura desde la que cayó.

- Uso de escalera manual como puesto de trabajo en altura, en lugar de emplear equipos de trabajo más seguros para la realización de estas tareas, como pudieran ser: plataformas elevadoras, escaleras móviles con plataforma, plataformas de trabajo, etc.
- Encontrarse el trabajador subido a la escalera haciendo trabajos de enderezamiento de la guía con llave inglesa utilizando las dos manos para ello y sin posibilidad de sujetarse.
- Desequilibrio del trabajador cuando se encontraba subido en la escalera, al hacer palanca con la llave inglesa y soltársele esta de las manos.
- Acto reflejo del trabajador de saltar hasta el suelo, por temor a caer en una mala postura
- Impacto contra el suelo y la altura y forma de la caída, apoyando los dos pies en el terreno.

- Tal y como establece el [apartado 4.1.2 del Anexo II del Real Decreto 1215/1997](#), se deberá limitar la utilización de una escalera de mano a las circunstancias en que, la utilización de otros equipos de trabajo más seguros no está justificada por el bajo nivel de riesgo y por las características de los emplazamientos. Equipos de trabajos más seguros pueden ser una plataforma elevadora móvil de personal, un andamio o una torre de trabajo.

- En el caso de tener que emplear escaleras de mano como puesto de trabajo, y siempre que no sea posible la utilización de otros equipos de trabajo más seguros, sólo podrá efectuarse tras la justificación técnica de tal decisión documentada en la evaluación de riesgos. Además, la tarea a realizar debería permitir al trabajador poderse agarrar, al menos con una mano, a la estructura de la escalera.

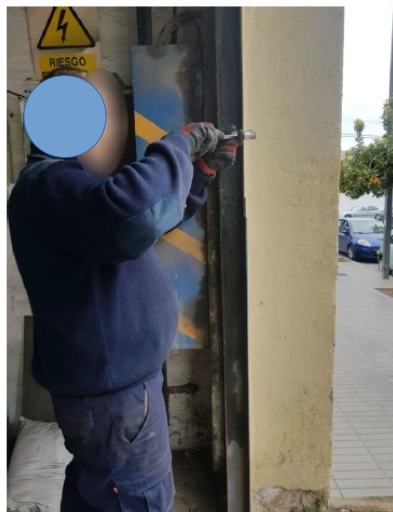
Foto Nº 3: Simulación de la tarea que realizaba el trabajador accidentado

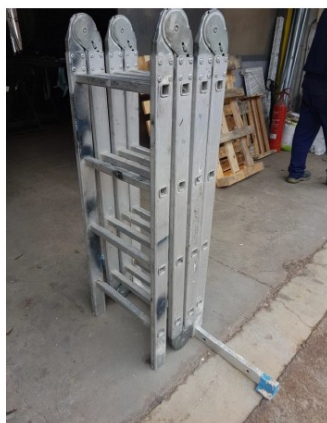
El agente material es una escalera manual de aluminio transformable, que permite la combinación de la escalera en posición tijera o apoyada. Para cada uno de los módulos (en posición tijera) dispone de 8 peldaños. En uno de los lados dispone de base estabilizadora con zapatas antideslizantes, pero en el otro lado a los apoyos les faltan los tacos de goma.

Foto Nº 4: Escalera utilizada en posición plegada

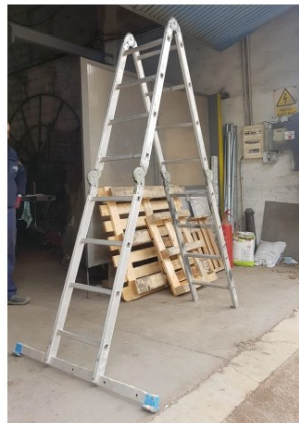
En el momento del accidente el trabajador utilizaba la escalera en posición de tijera. La empresa no dispone de ningún tipo de documentación de la escalera.

Foto Nº 5: Escalera empleada en posición de tijera

- El terreno sobre el que se apoyó la escalera presentaba irregularidades y una ligera pendiente. Aunque, tanto el trabajador accidentado como su compañero presente el día de los hechos, afirman que la escalera tenía un buen apoyo, que no se movía al subirse en ella y que no se desplazó de su posición tras la caída del trabajador.
