Accidente GRAVE por VUELCO de  
un camión plataforma.

FIA 28\_2019

ACCIDENTE **GRAVE** POR **VUELCO** DE UN CAMIÓN PLATAFORMA

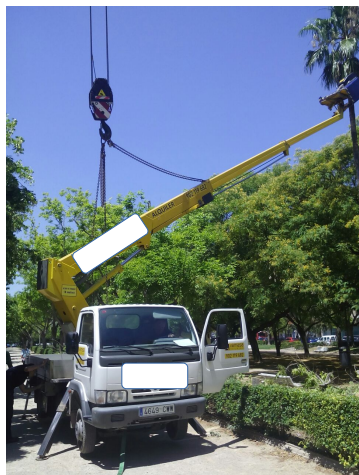
Fotografía 1

El camión plataforma se encontraba estabilizado en la zona derecha del jardín central de una avenida, con los estabilizadores totalmente desplegados, sobre suelo firme sin inclinación y el brazo de la plataforma desplegado hacia la parte central del jardín, en dirección transversal al eje de circulación del camión

plataforma, con buenas condiciones climatológicas, sin lluvia ni viento.(ver fotografía 1)

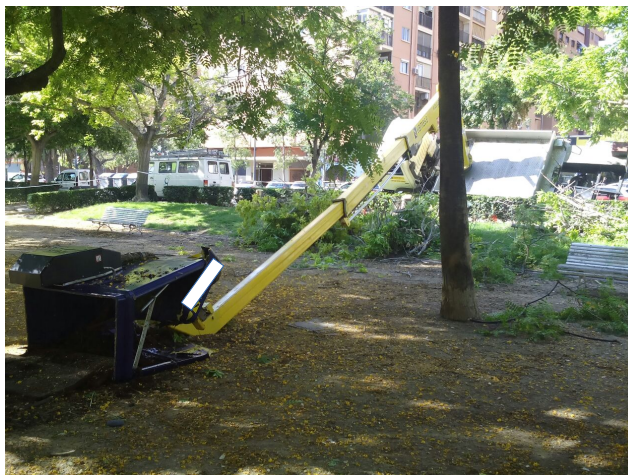
Fotografía 2

El accidentado se encontraba en la cesta del camión plataforma podando un árbol con el brazo de la plataforma extendido, cuando al realizar un movimiento de desplazamiento de la cesta, bajando brazo, para poder alcanzar otra posición de trabajo, notó que se iba hacia atrás hasta que se produjo un impacto contra el suelo, al parecer cayendo sobre su costado derecho, ya que tenía un golpe en el lado derecho de la cara , según manifiestan los entrevistados.(ver fotografía 2)

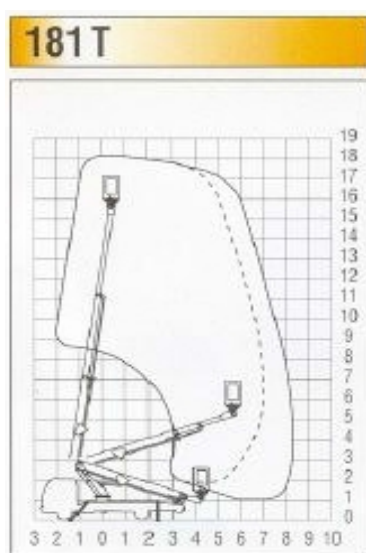
- Según los datos del fabricante de la plataforma elevadora móvil para personas accidentada (según cuadro adjunto), tiene las siguientes limitaciones máximas de uso:
  - Altura de trabajo 18.15 m
  - Radio horizontal 7'3m (con dos persona en cesta) / 8'4m (con una persona en cesta)
  - Carga en cesta 200kg (con dos personas en cesta) / 120kg (con una persona en cesta)
  - Radio de utilización en función del despliegue de la pluma:

- En el momento del accidente y una vez izado el camión plataforma, la cesta de la pluma de la plataforma se encontraba desplegada con un radio de operación horizontal de *11 metros*, a una altura desde el punto de apoyo de las patas estabilizadoras del camión plataforma de *10 metros*, por lo que el punto de operación de la cesta se encontraba fuera de la zona de trabajo definida por el fabricante del camión plataforma, ya que el radio máximo de operación horizontal con una persona en cesta para una altura de trabajo de 10 metros debía ser de unos 7'5 metros. Posición de la cesta que nunca se debería haber alcanzado, de haber actuado correctamente el dispositivo de seguridad de limitación de radio.
