Alertas técnicas del Invassat

**AL03-150102. Accidente por desplome de
maquinillo en operaciones de
acopio de materiales a forjado**

Ref.: ALERTA_INVASSAT_01AT_08_15_jcc

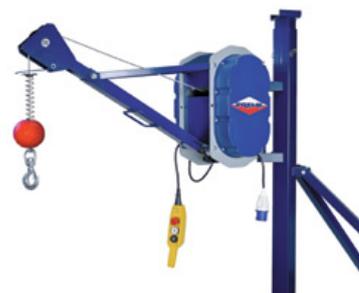
Los fabricantes de estos equipos suelen dar varias soluciones en lo que se refiere a la disposición de los mismos sobre el forjado en el que se realiza el acopio de material: columna piso con bípode, columna ventana o columna piso.

En la modalidad “Columna piso con bípode”, la fijación y estabilización del equipo se consigue por la utilización de dispositivos de anclaje y amarre al propio forjado, consistentes en pernos que lo atraviesan y abrazan cada uno de los apoyos del equipo.

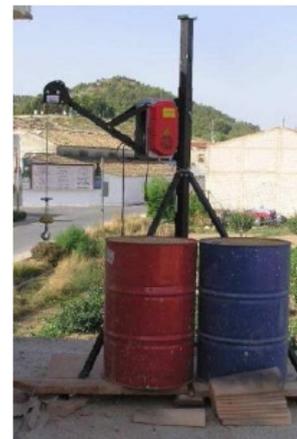
- ✓ El anclaje del maquinillo debe llevarse a efecto según las instrucciones del fabricante. No obstante, se recomienda la utilización del equipo en su versión columna con bípode y el anclaje a forjado mediante abrazaderas metálicas o bulones (suministrados por el fabricante), abrazando como mínimo dos elementos resistentes del forjado (dos viguetas). En esta modalidad no deben permitirse soluciones de fijación improvisadas, consistentes en el contrapesado del equipo, como la que aparece en la siguiente fotografía.

Maquinillo contrapesado de forma indebida

- ✓ Si se utiliza en la versión columna piso, los apoyos de la columna del maquinillo se realizarán a través de durmientes de madera fijados al forjado en la forma y con las dimensiones que indique el fabricante, de manera que éstos apoyen siempre en elementos resistentes para repartir la carga que se transmite y evitar que el extremo de la columna pueda desplazarse.
